Per Terje Haaland:

LØENE I LIÅ

Endel av de løene som blir presentert i dette notatet har vært kjent lenge. Men noen ble oppdaget etter årelang saumfaring av lia. Som sagt, 11 er funnet. Men kanskje det finnes en til – oppe på Garsto. Foreløpig er denne usikker. Alle løene er målt opp og fotografert. Løene er også koordinatfestet. Konstruksjonen er den samme overalt: Steinvegger med åpning i den ene enden. Mest sannsynlig ble taket festet på en grindkonstruksjon liggende på toppen av steinveggene. Som sutak ble nok brukt lokalt virke med greiner oppå. Dernest never og torv på toppen.

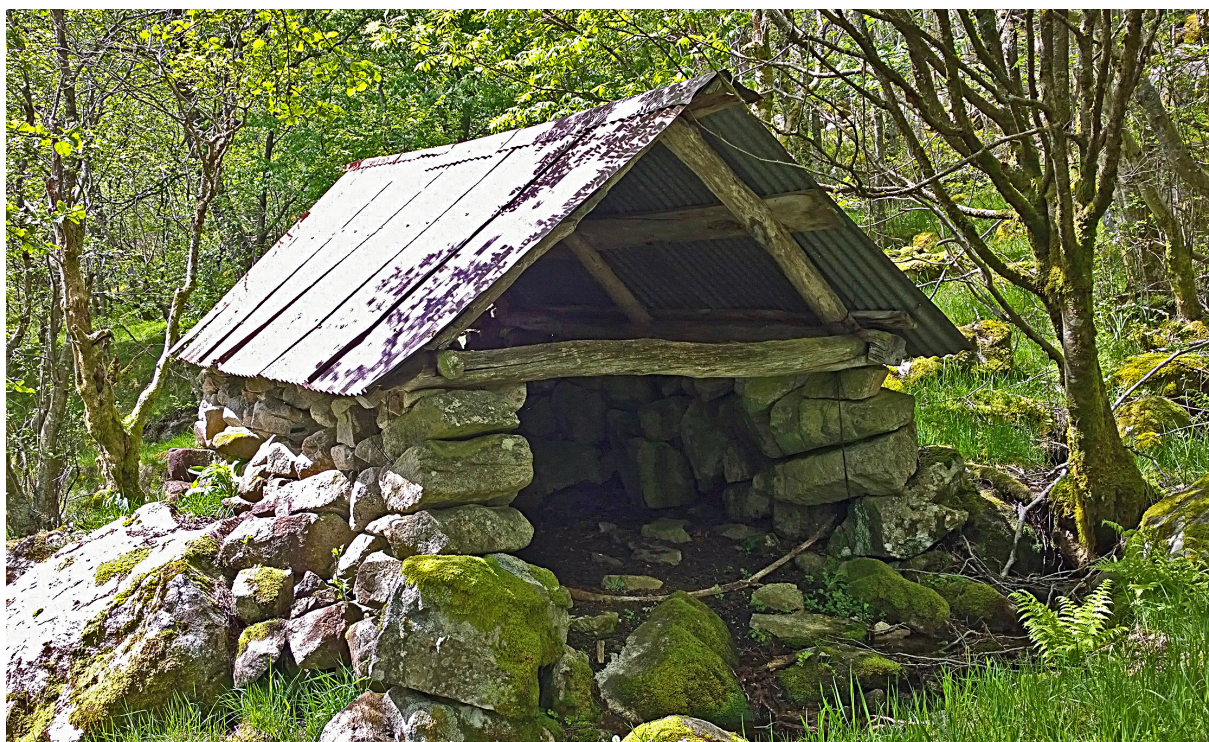
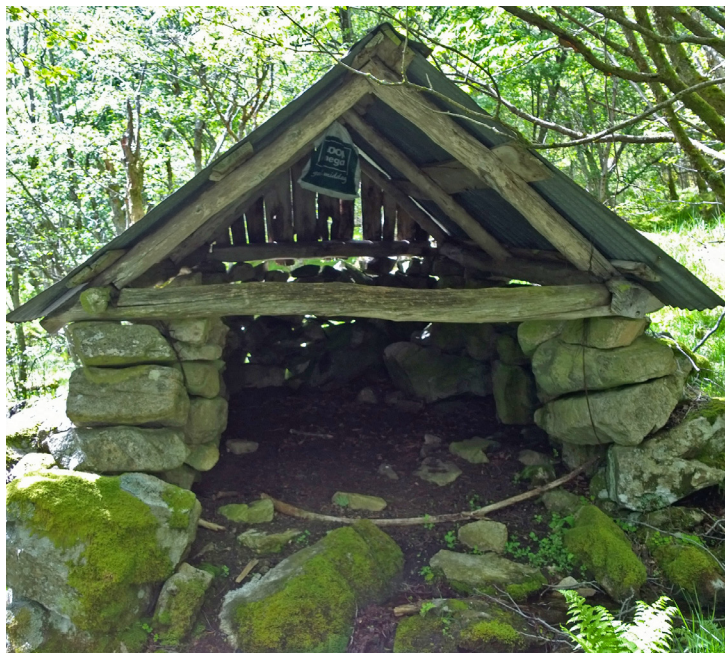
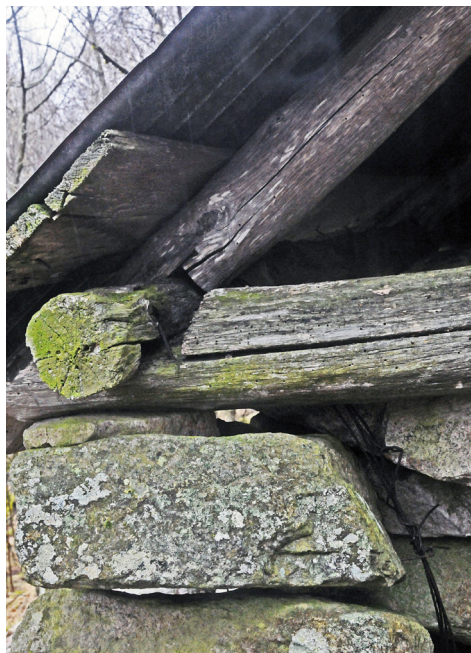
Løå på Øygjops

Løe med tak øverst på tonå, hvor det flatere partiet hever seg igjen. Murer på tre sider. Steinvegger 1-1,5 m. Øygjops er ei stor to (ops) med delvis flatere terreng, 2-3 daa. Stedvis tett bevokst med middelsstor bjørk, kanskje 40-60 år gamle. Løa er plassert på og i overkant av stor, jordfast stein. Bra med slåttemark før bjørka overtok.

Takkonstruksjon: Grind av rundstokker plassert på steinmuren, d. stokker 12-20 cm. Grinda er holdt sammen i hjørnene med ståltråd. Tre-sperr av rundstokk, d. 10-12 cm. Luftig kledning mot vest. Mønsås: to vinkelstilte bord. Taket er av rustent bølgeblekk. Langs østre ende v/ åpning renner en flombekk. *Gjestebook* er lagt ut.

Orientering: Ø -V, åpning mot Ø. Hoh. ca. 232 m.

Ytre mål: 4 m x 3 m.

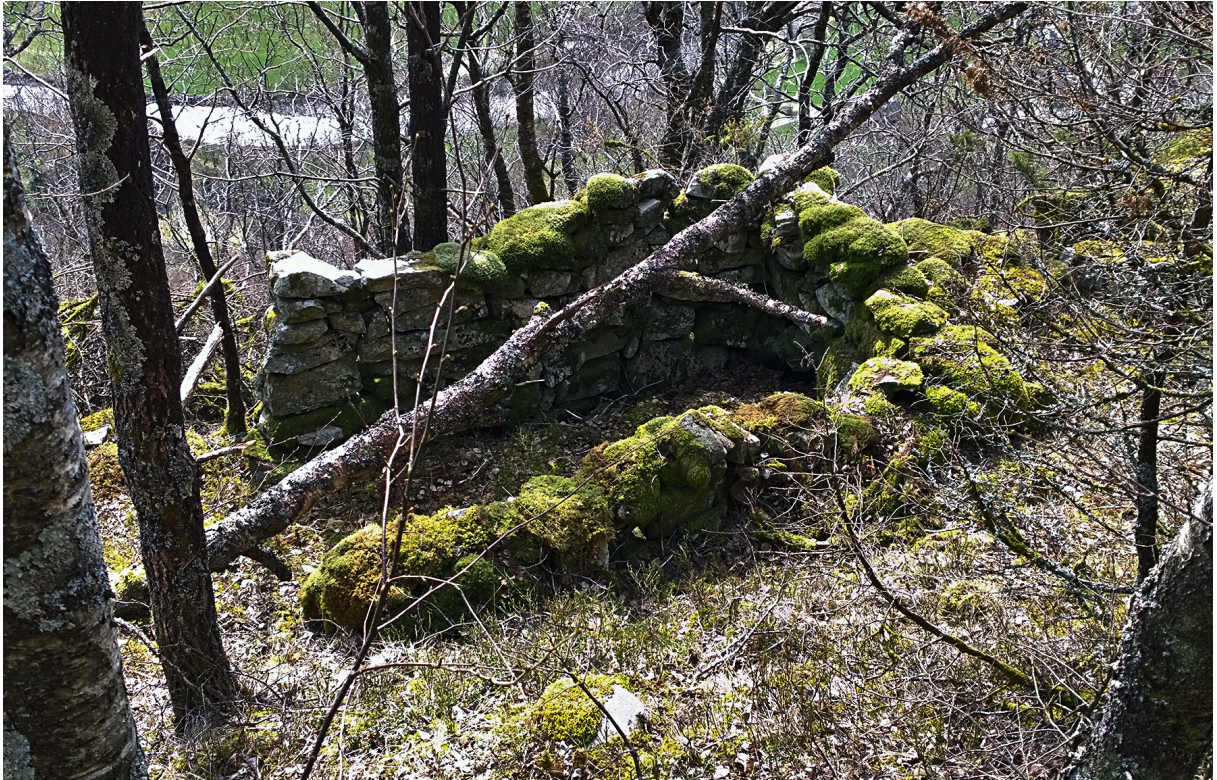
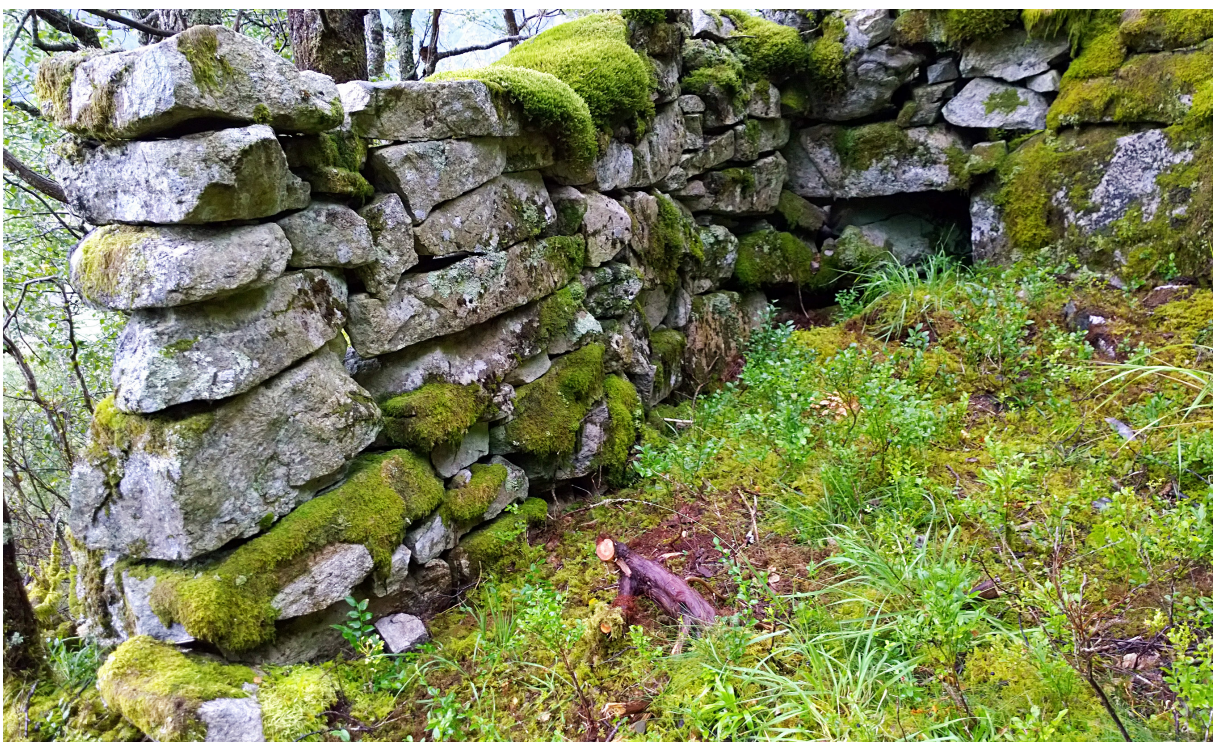
Løå på Lyngops

Løå ligger på ei berghylle med stor osp og middelsstor bjørk. Undervegetasjon dominert av blåtopp og blåbærlyng. Noen mindre grasflekker hist og her ovenfor og til sides for løå. Murene er godt bevarte og ca. 150 cm høye på nedsiden. *Gjestebook* utlagt.

Orientering: SV – NØ, åpning mot NØ. Hoh. ca. 345 m

Ytre mål: 4,5 x 3,5 m.

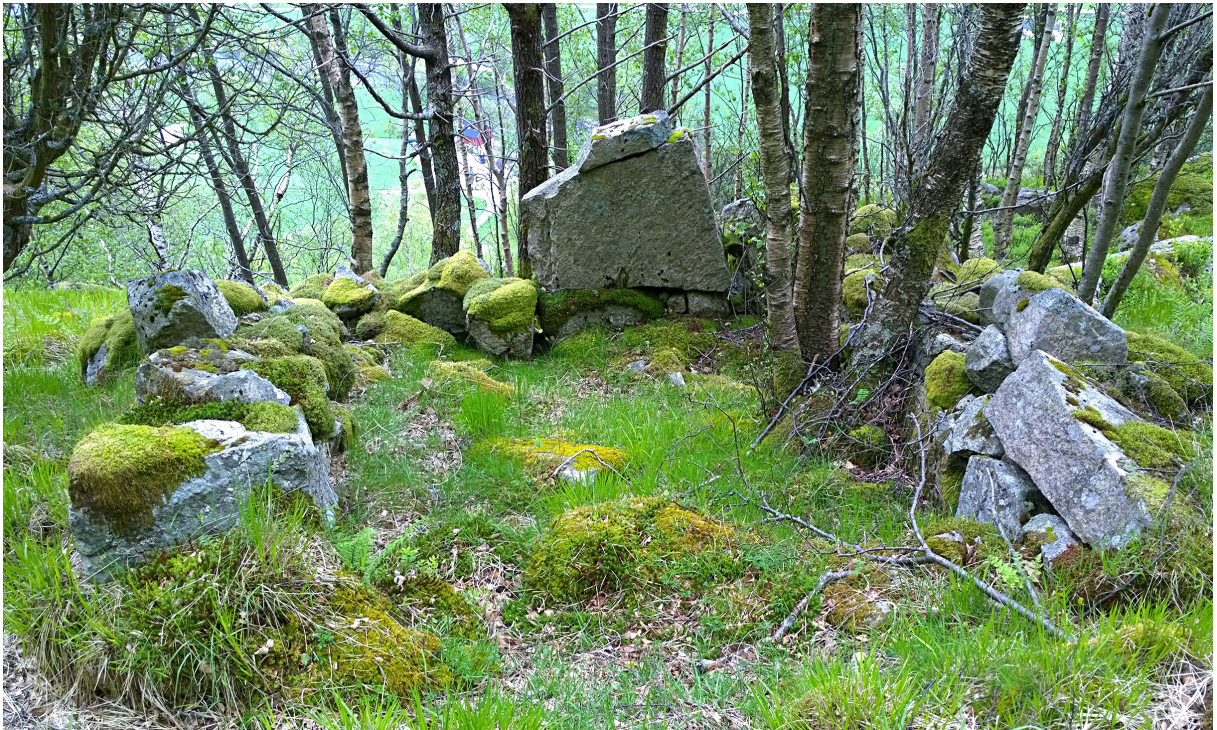
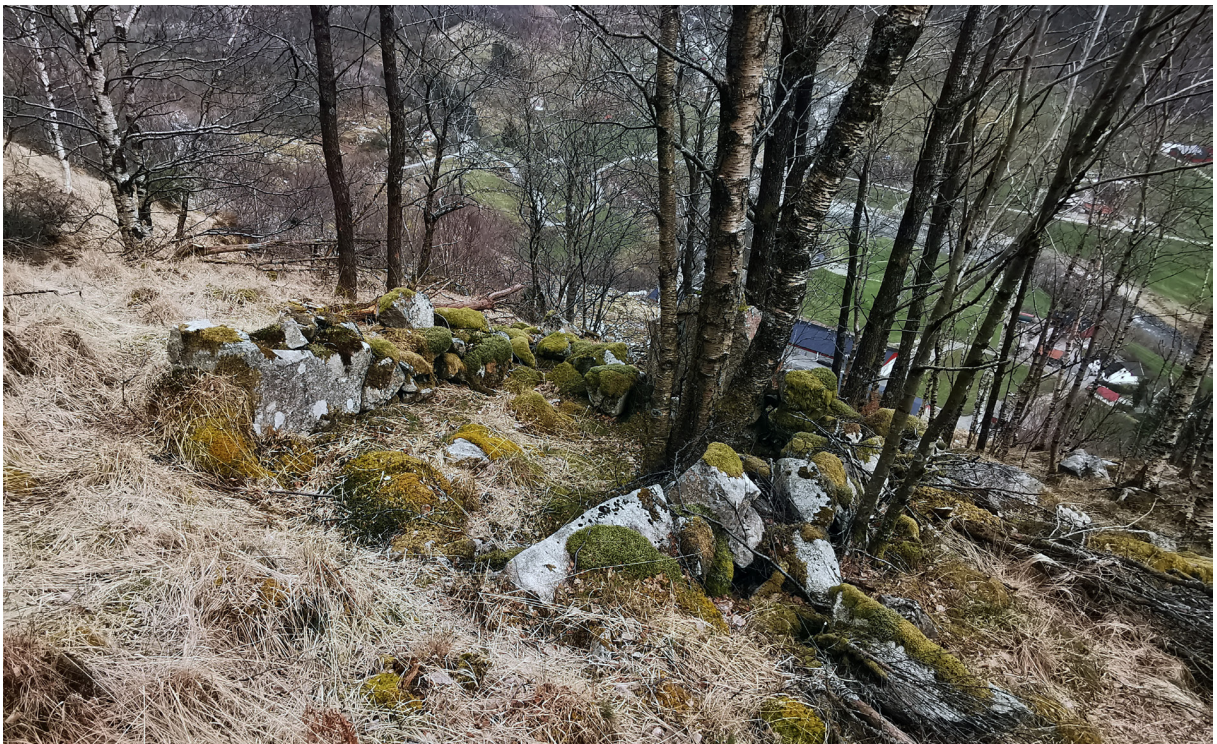
Løå på Blegje

Murer etter løe, til dels mye nedraste. En stor flat stein står på høykant mot SSØ og sier kanskje noe om hvor høye murene har vært. En del større blokkstein i fundament. Lokal sammenrasket stein. Ligger ca 20 m fra kanten av opså. 2-3 da gressbakke innimellom større stein og berg i dagen. Her har det nok vært slått. Spredt bjørk, osp og einer i området. Relativt bratt terreng. *Gjestebok* utlagt.

Orientering: NNØ – SSV, åpning mot NNØ. Hoh. ca. 227 m.

Ytre mål: 4,5 m x 4 m

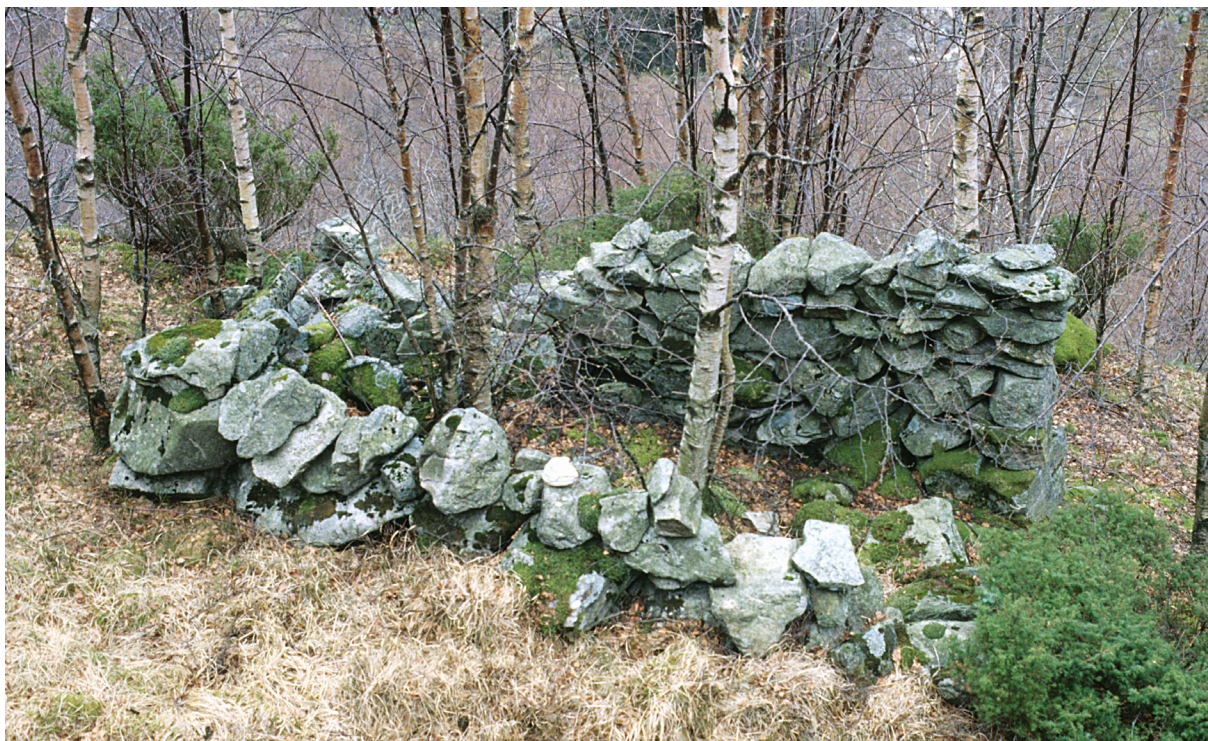
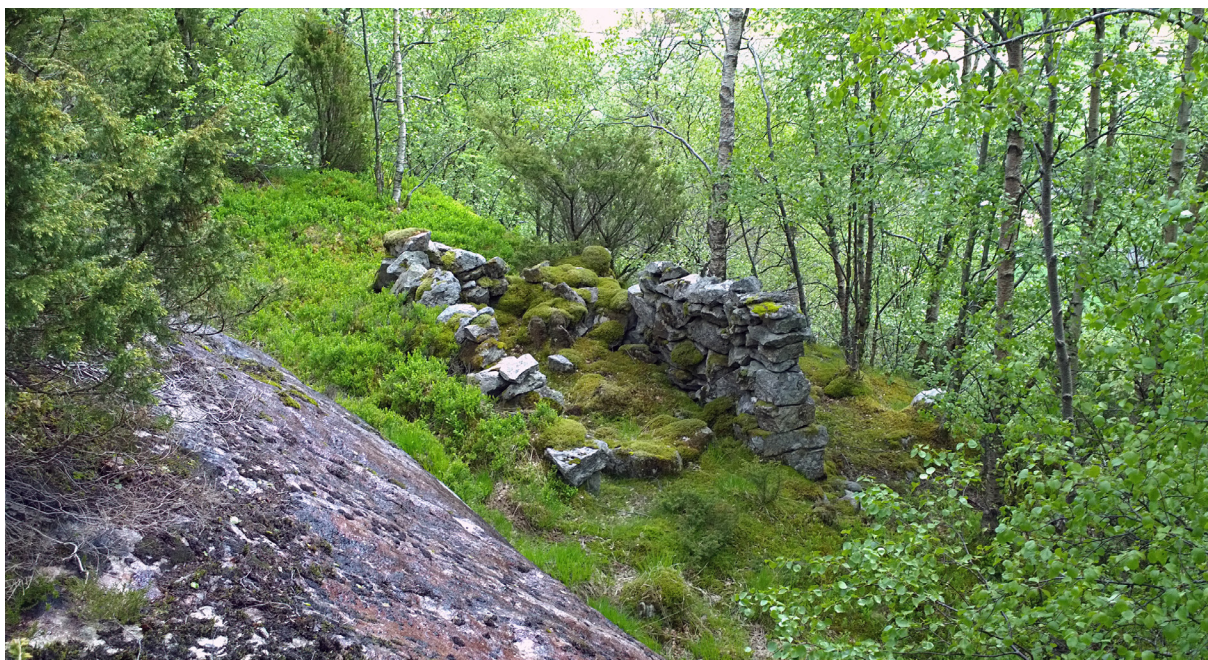
Løå i Lyngeropstødne

Murrester etter middels stor løe, godt bevarte. Helt på kanten av nederste Lyngopstødne. Tonå er gras- og lyngbevokst med middelstor bjørk, ca 100 kvm. Mange lignende tømmer oppover, i dag tilgrodd med eier og småbjørk. Tidligere slåttetøe (skrapslått). Murer 1-2 m høye, bra bevart men litt utrast mot SØ. Middelsstor bjørk som vokste inne i løa ble hogd ned i 2011. *Gjestebook* utlagt.

Orientering: SØ – NV, åpning mot NV. Hoh. ca. 230 m.

Ytre mål: 4,5 m x 2,8 m.

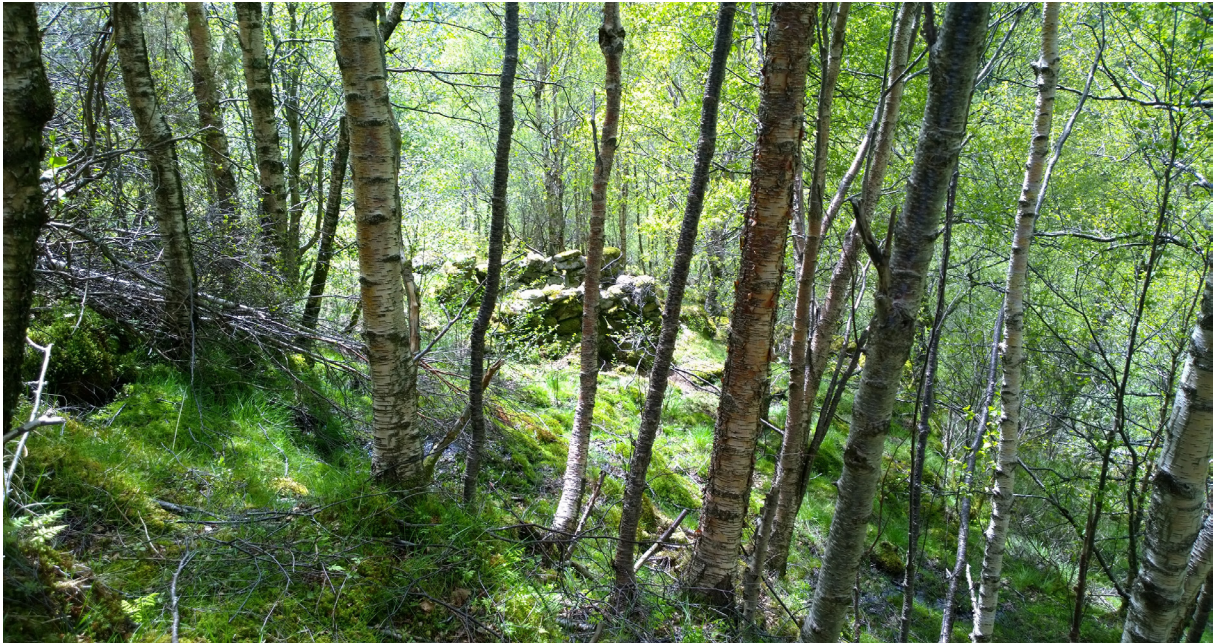
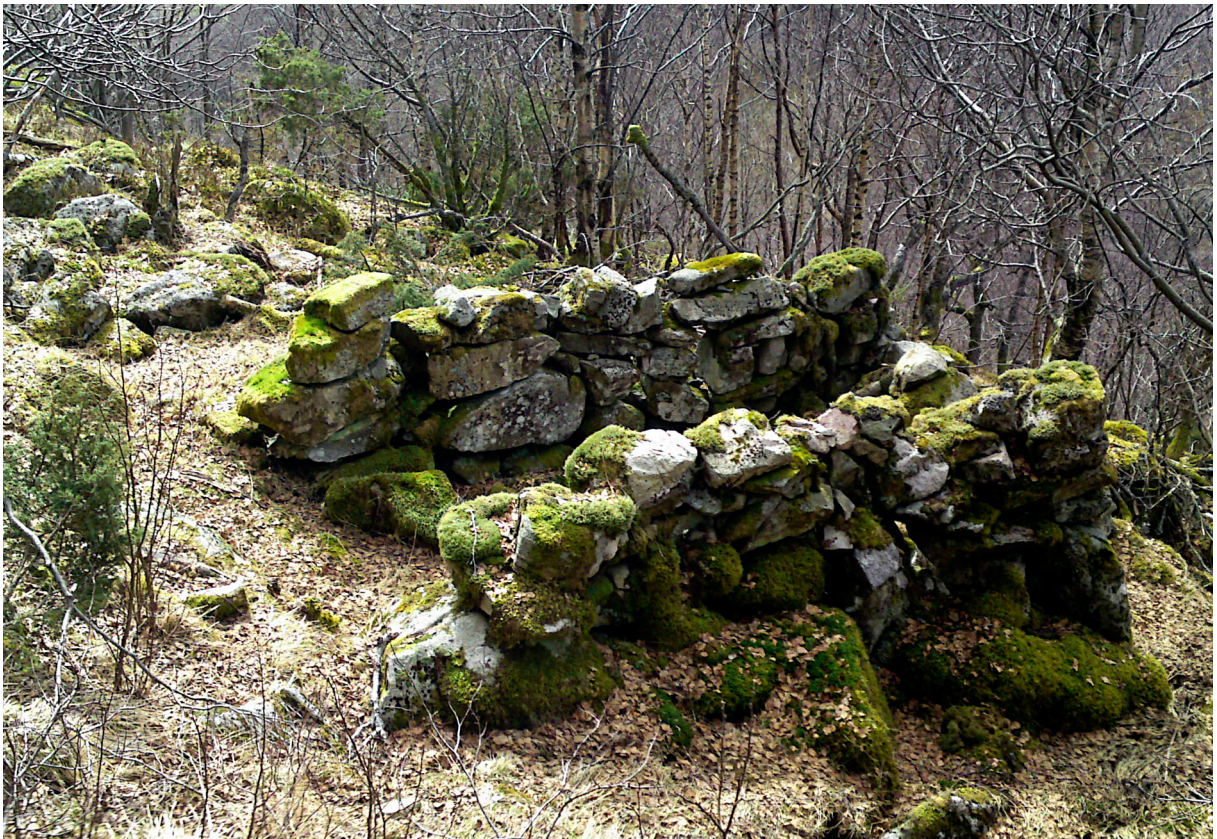
Hedlertoløå

Mellomstor høyløe. Ingen rester etter tak. Steinmurer på tre sider. Godt bevarte steinmurer 1-2 m høye. En del heller i muren gir god stabilitet. Ligger i en ganske bratt skråning med bjørkeskog rundt. Også en del osp, selje og einer. Noen mindre slåtteflekker rundt.

Oriertert VSV-ØNØ, åpning mot ØNØ. Hoh. ca. 306 m.

Størrelse ytre mål: ca. 4,5 x 3,2 m

Størrelse indre mål: ca. 3,5 x 2,5 m

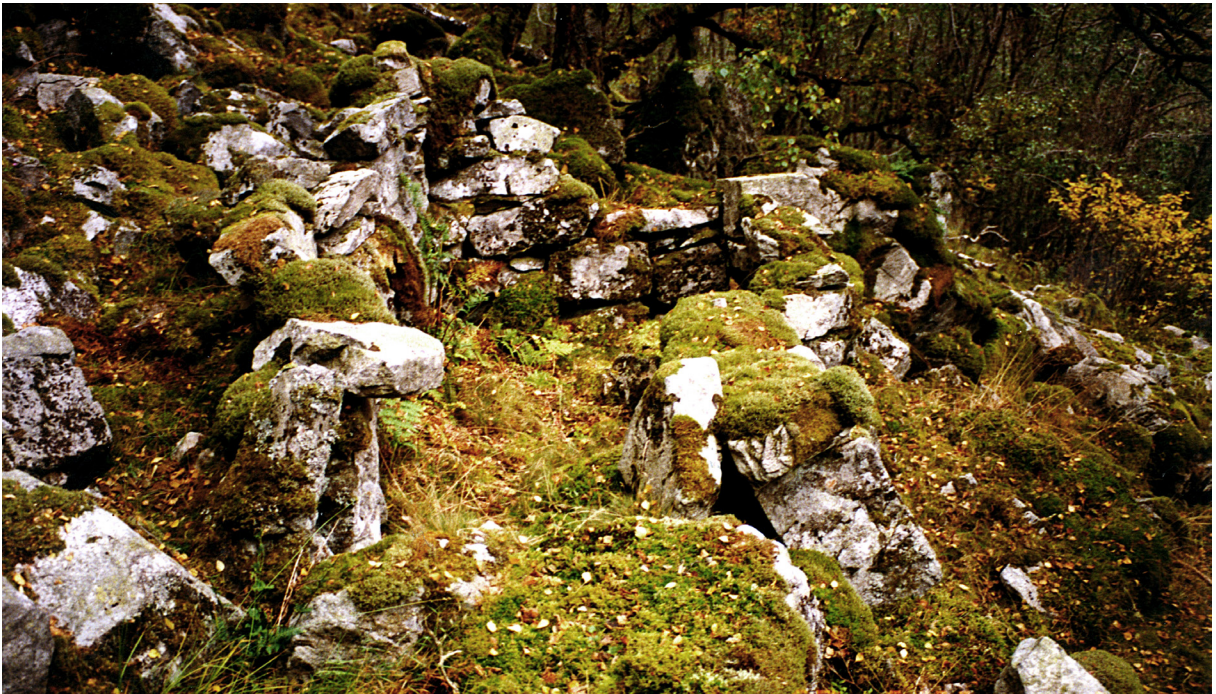
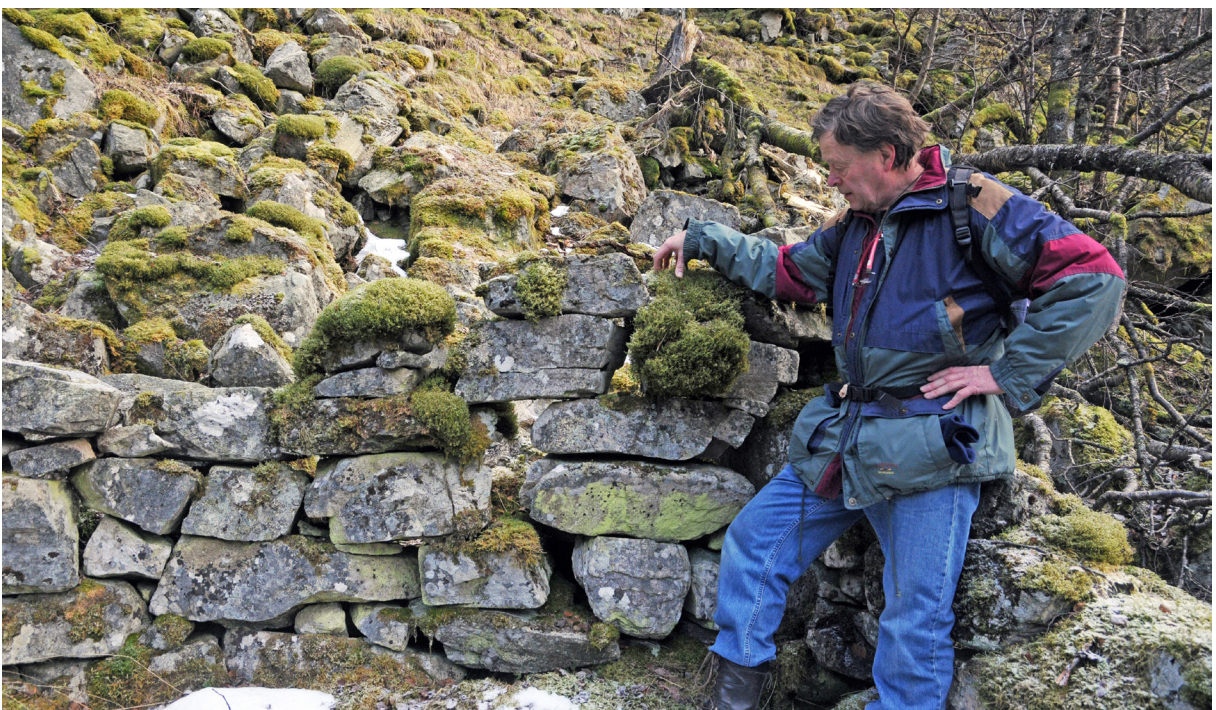
Løå på Heltå

Løemuren ligger ca 100 m ovenfor stølsveien, like før Heltå. Plassert midt i en steinur. Rimelig godt bevarte steinmurer på tre sider. En del heller gir stabilitet. Høyde på murer 1-1,5 m. Spredt grov bjørk i ura. Ellers gråor, selje og einer rundt. Vanskelig å oppdage. Murene er sterkt mosegrodd og har et eldre preg enn f eks løa i Hedlertødne. Det finnes ikke gressbakker egnet for slått/skrapslått i nærheten.

Orientering: N – S. åpning mot N. Hoh. ca. 330 m.

Ytre mål: 2, 6 x 3,7 m

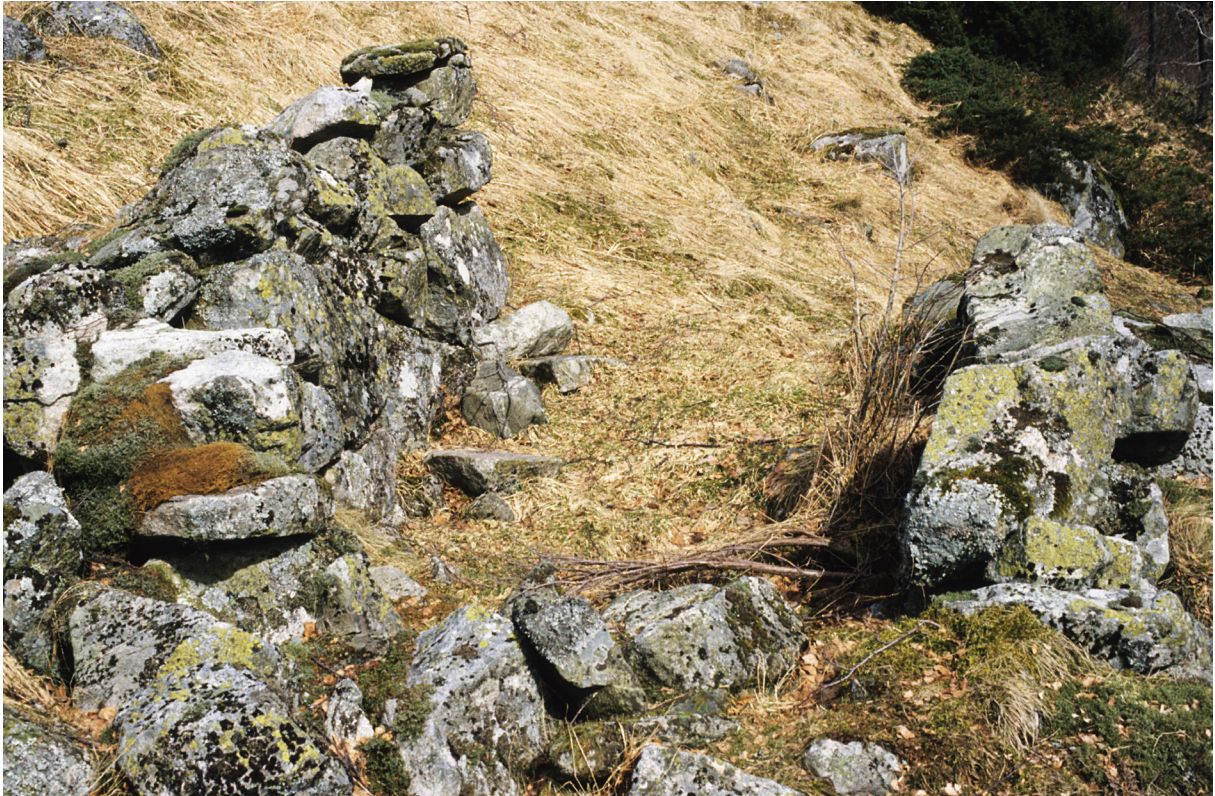
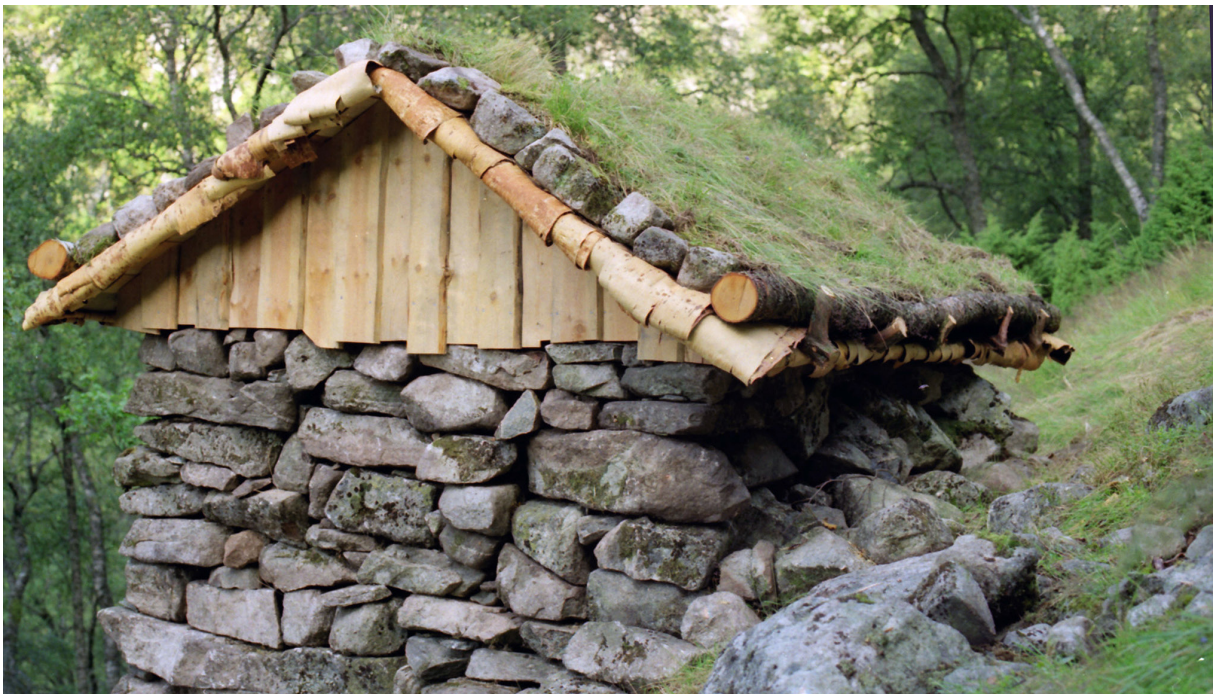
Løå i Streide

Dette er en ganske liten løe som ligger i bratt terreng i Streide, på nedsiden av stien til fjells. Denne løa ble restaurert og bygd opp igjen i 1993 av Per Kåre og Per Terje Haaland. Før restaurering var steinmurene rast mye sammen, så det var en stor jobb å bygge dem opp igjen. Området rundt er nå preget av stor bjørk og en del eier. Men her har det helt sikkert vært slått i området.

Orientering: NV – SØ, med åpning mot NV. Hoh. ca. 370 m.

Ytre mål: 2,5 x 3,5 m

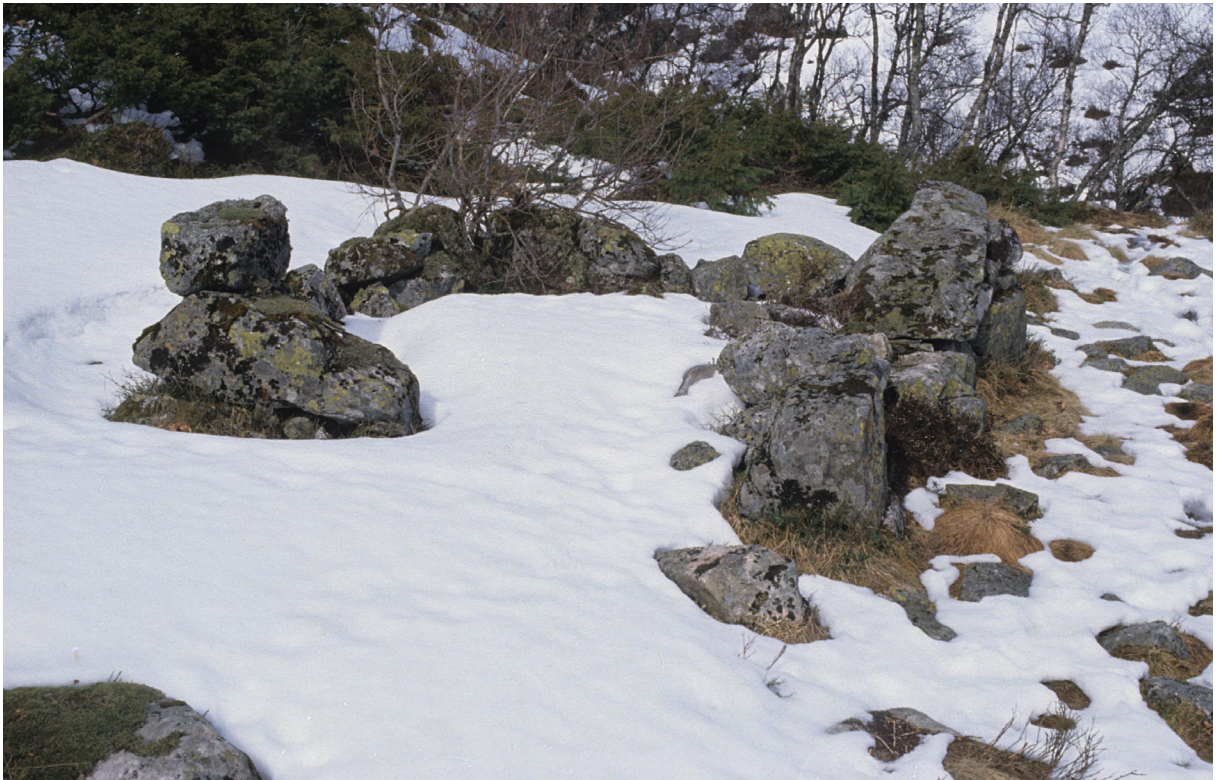
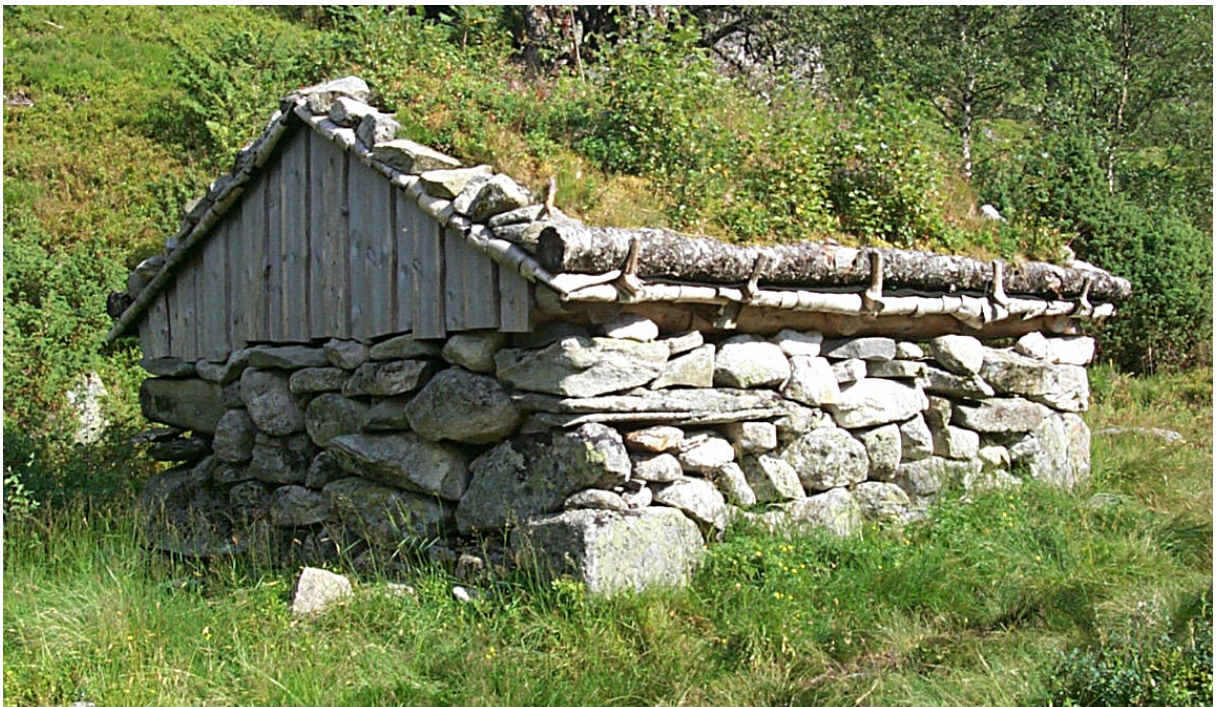
Løå på Brekkå

Dette er ei mindre høyløe som ligger like ved stien til fjells. Den ble restaurert i 1993 av Per Kåre og Per Terje Haaland. Før restaurering var løemurene rast mye sammen og måtte derfor bygges opp igjen før tak og vegger ble satt på plass. Etter restaurering har løa vært et fast tilholdssted for sau, både i regn og solskinn. Det er en del slåtteflater i området, som ellers er preget av bjørkeskog og einer.

Orientering: NNV – SSØ, åpning mot NNV. Hoh. ca. 485 m.

Ytre mål: 2,7 m x 3,5 m.

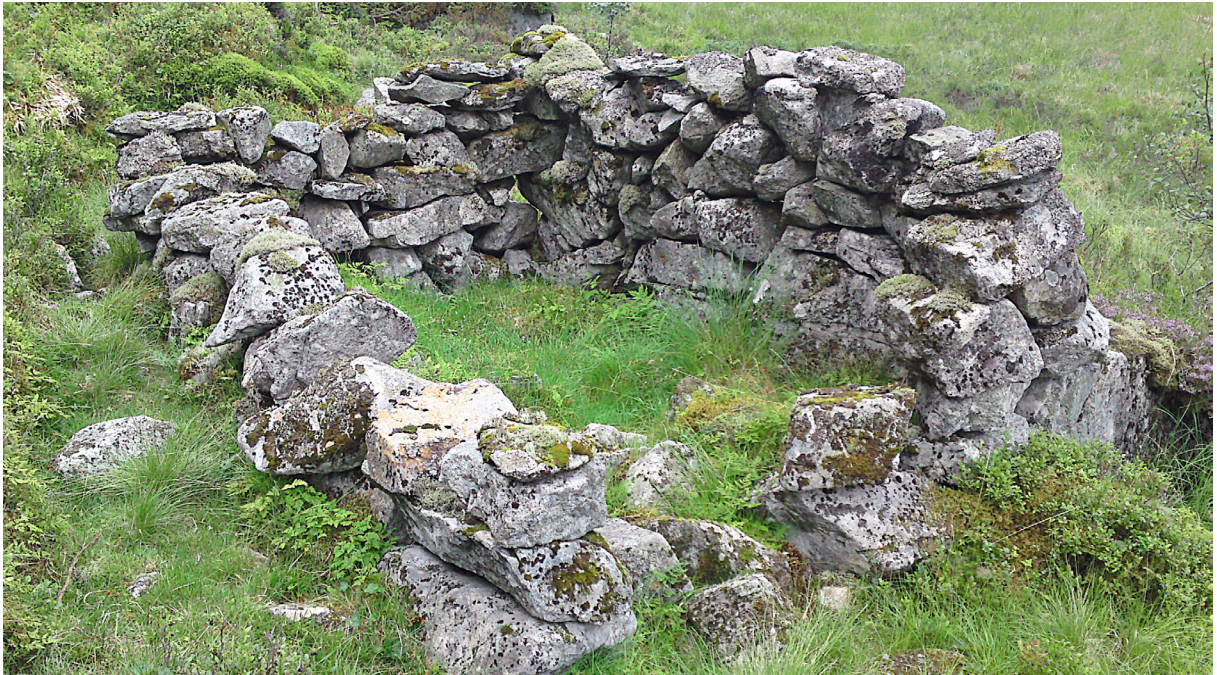
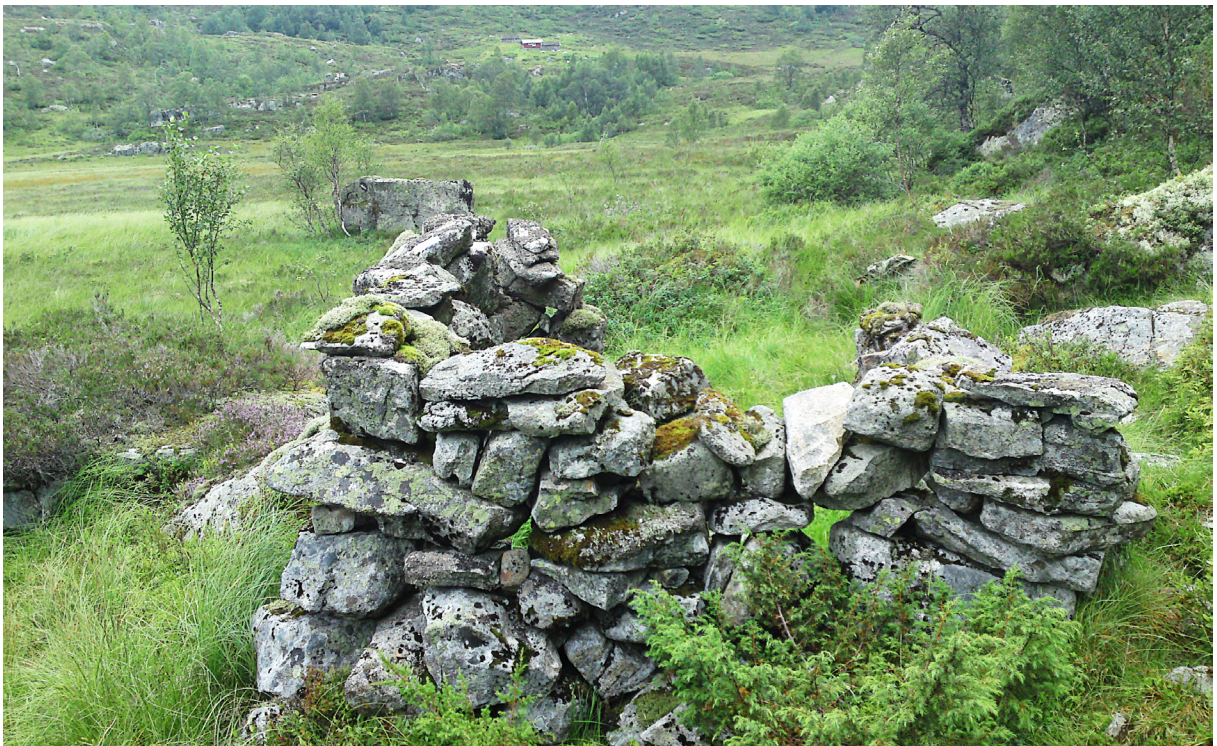
Løå på Stora myrå

Godt bevarte murrester etter ei høyløe. Murhøyde opptil 1,5 m. Utrast stein ble lagt på plass. I steinmuren fant jeg en ca. 20 cm lang jerntråd, ca. 8 mm tykk. Minne om firetråden (løype-strengen) fra Heiabrådet og ned til Neslebakkane ? Løa ligger ved foten av Ruderknuden, i kanten av Stora myrå. Nærmeste del av denne myrå er dominert av flaskestarr. Dette er klart ei løe som ble brukt som slåtteløe. Her var rikelig med slått: forskjellige arter av starr, siv, siv-aks, myrull og enkelte grasarter som blåtopp.

Orientering: NØ – SV, åpning mot NØ. Hoh. ca. 482 m.

Ytre mål: 3,8 m x 2,6 m.

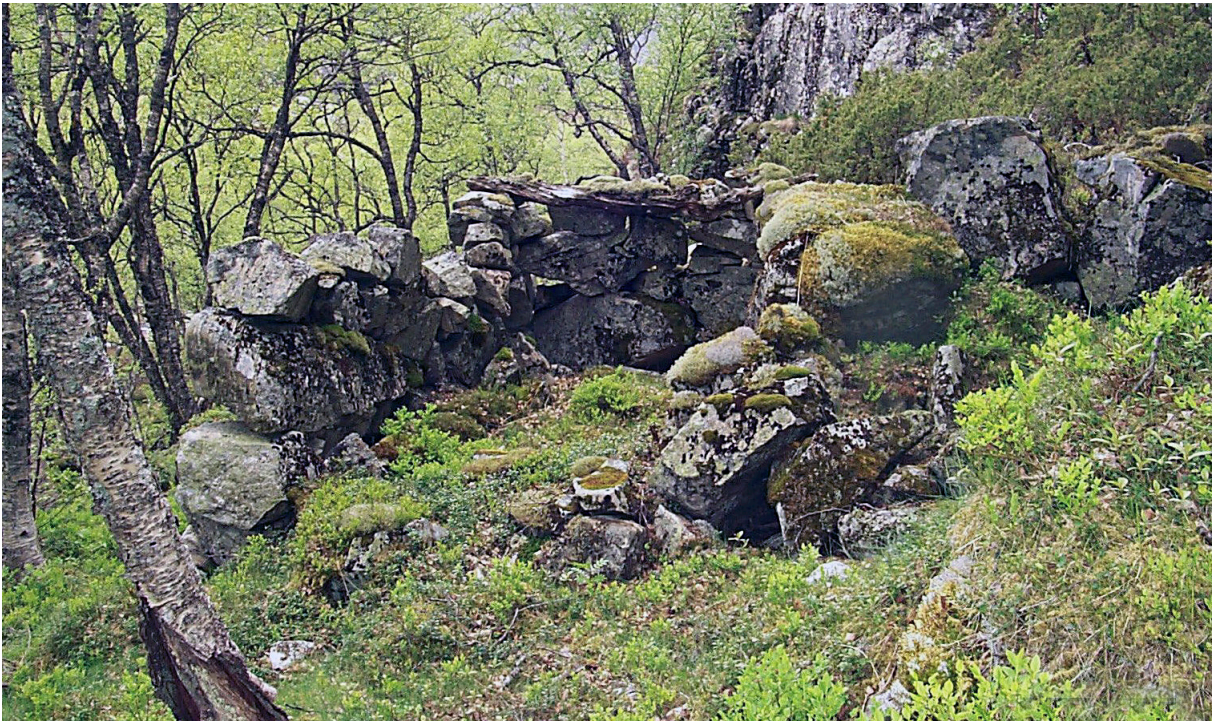
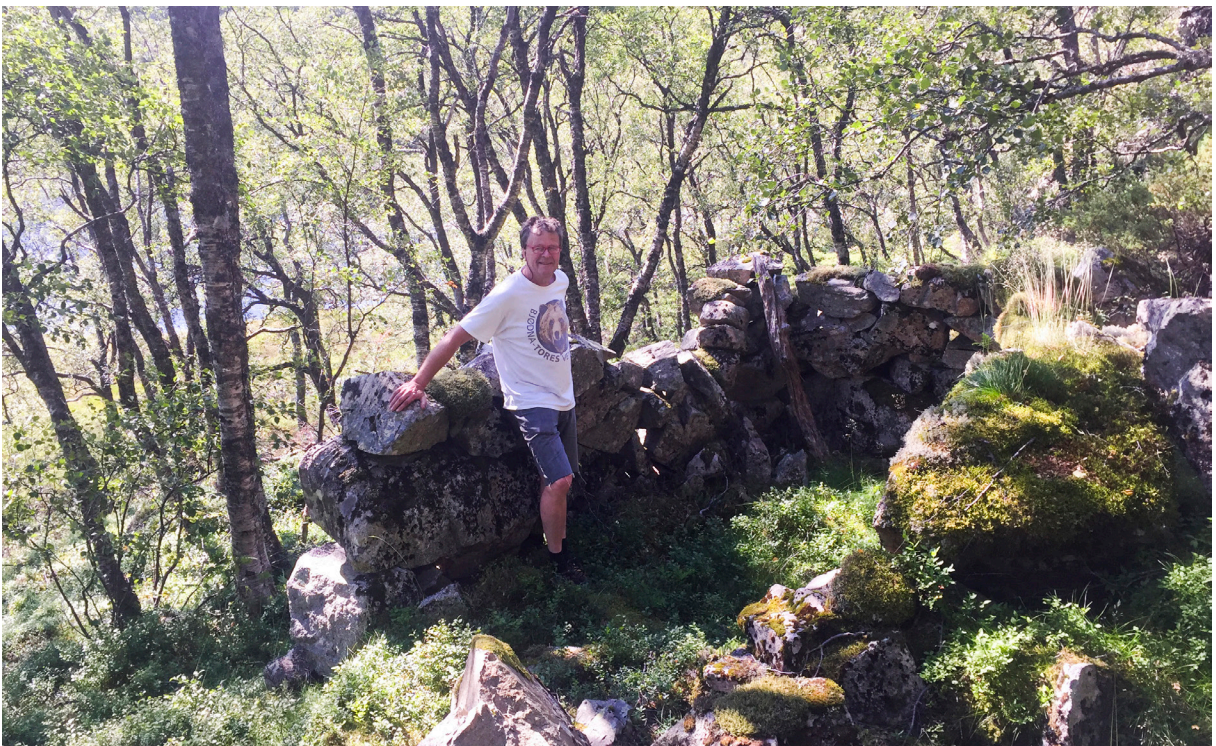
Løå i Kjosen

Ligger under en bergskrent opp fra vatnet i Kjosen. Ganske godt bevarte murer, ingen trerester. Sti fra Grøne dalen mot Fodnastølsvatnet passerer rett nedenfor. Ca. 100 m fra elva. Bjørkeskog med mye blåbærlyng. Smått med slåttemark. Ifølge Anna Oanes ble denne løå bygd i 1882 og da helst som en midlertidig bu for gjeterjentene. I noen år ble det først stølt i Kjosen. Så ble flyttet sørover skaret til Hålandstølen etter at slåtten var ferdig der.

Orienteret SØ – NV, inngang fra SØ. Hoh. ca. 540 m.

Ytre mål: ca. 4 x 3 m

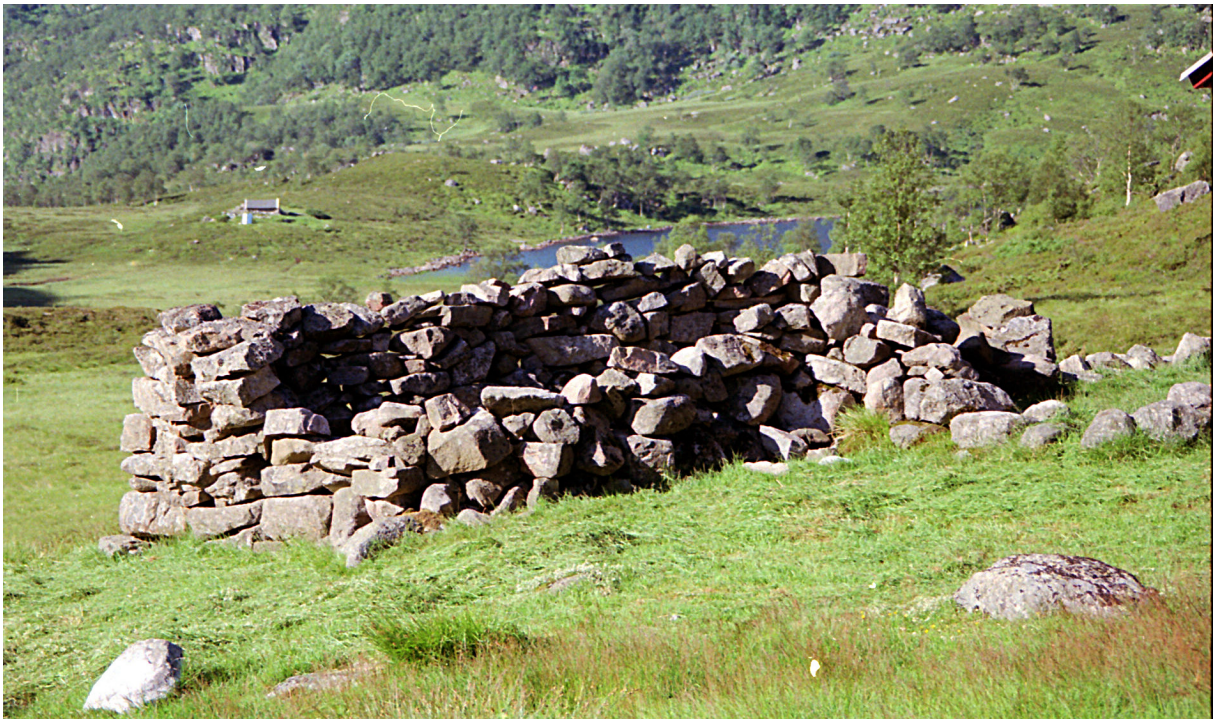
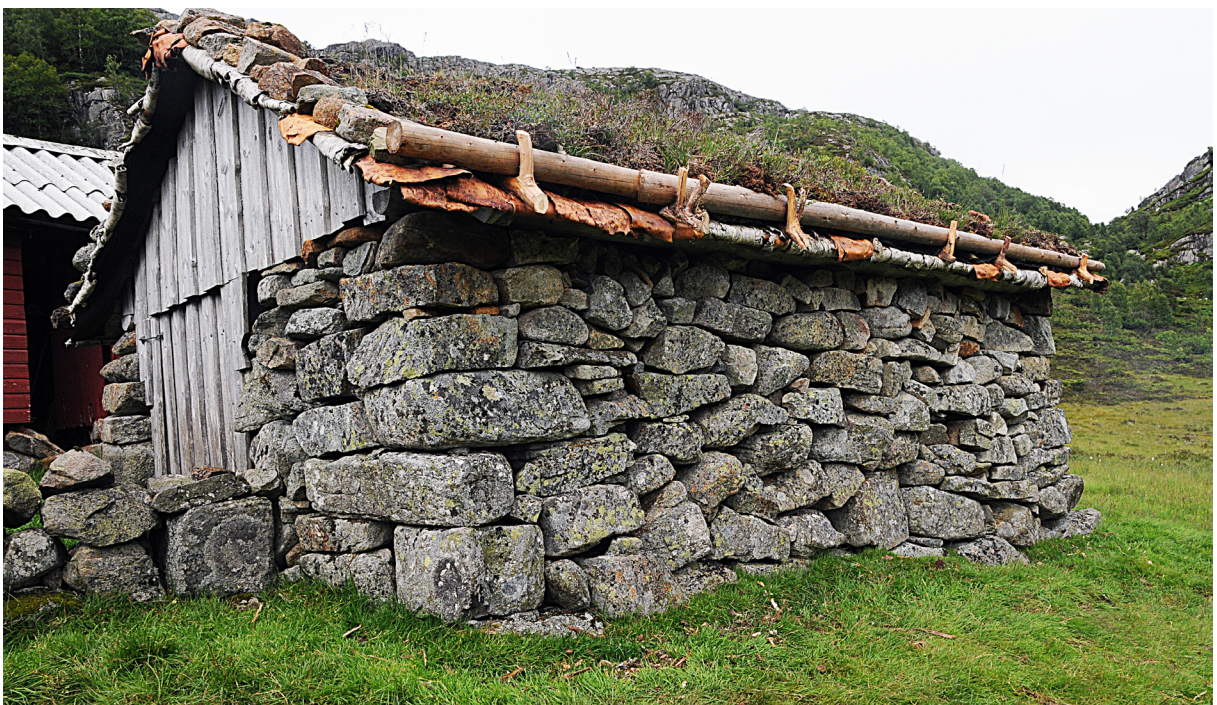
Nedre stølsløå

Dette er den eldste av de to løene på Hålandsstølen. Den ble opprinnelig satt opp lenge før den øvra stølsløå ble bygd etter deling av garden i 1860. Det var Samuel og bruk nummer 1 som fikk denne løå. De to stølsløene er om lag like store, og i følge Einar Haaland tok de om lag 40 bører med tørt høy. De mindre løene tok opptil 20 bører med høy. Denne løa ble restaurert og bygd opp igjen i 1994 av Per Kåre og Per Terje Haaland. Murene var da delvis nedrast og ustødige og måtte tas ned og bygges opp igjen.

Orientering: Ø – V, inngang mot vest. Hoh. ca. 505 m.

Ytre mål: ca. 3,5 m x 6,5 m

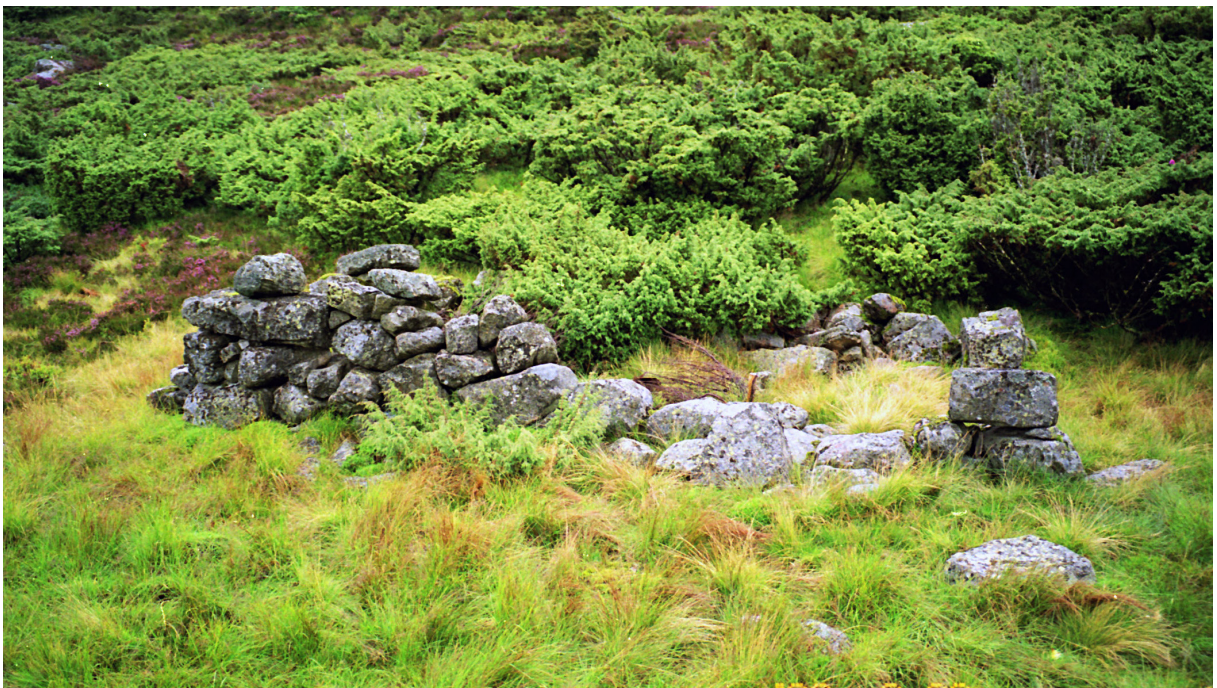
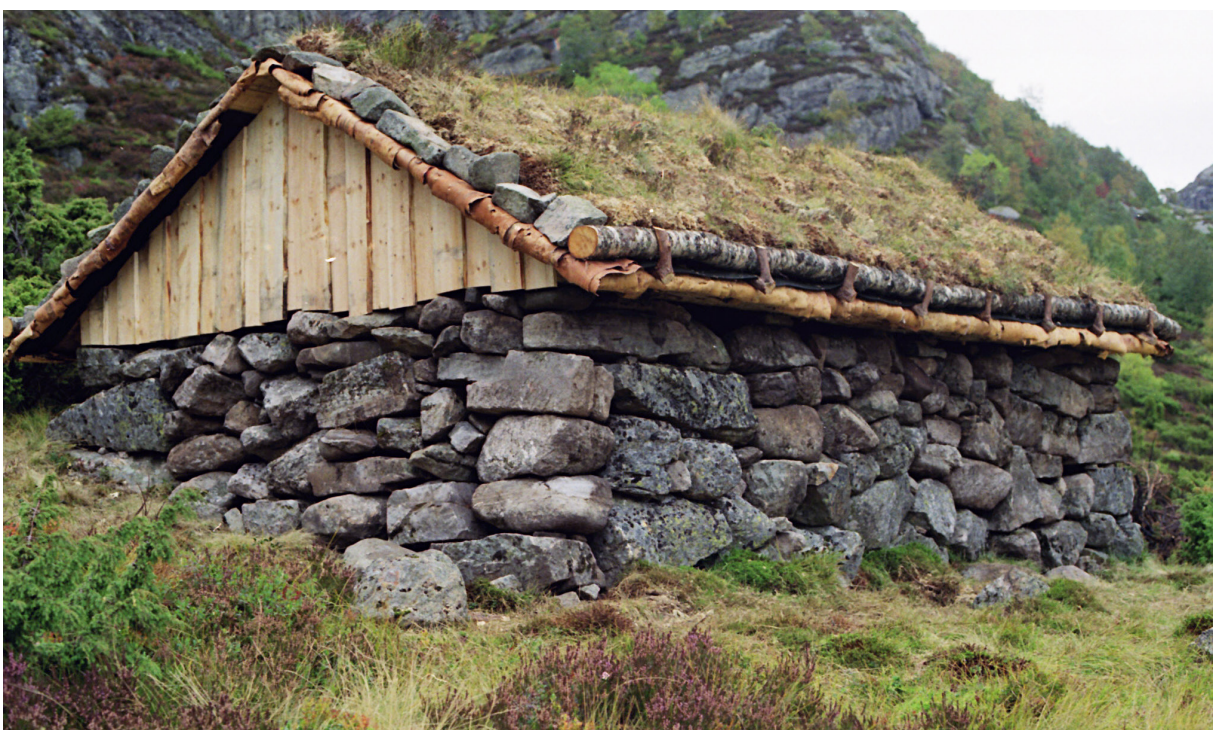
Øvra stølsløå

Denne løå ble høyst sannsynlig bygd opp etter at Bjødna-Tore i 1860 hadde delt garden mellom de to sønnene sine, Samuel og Tore. Det var Tore og bruk nummer 2 som hadde løå. Før restaureringen i 1994 var murene svært nedrast og flere steder lå det bare bunnsteinen igjen. Det ble et tungt og stort arbeid å bygge murene opp igjen. En del ny stein måtte hentes i området rundt. – Begge støsløene ble gjennom mange år brukt som søppelplass for besøkende til stødln. En skikkelig opprydding var nødvendig.

Orientering: ØSØ – NNV, åpning mot ØSØ. Hoh. 510 m.

Ytre mål: ca. 3,5 x 6 m.
