Per Terje Haaland:

LØENE I LIÅ

Endel av de løene som blir presentert i dette notatet har vært kjent lenge. Men noen ble oppdaget etter årelang saumfaring av lia. Som sagt, 11 er funnet. Men kanskje det finnes en til – oppe på Garsto. Foreløpig er denne usikker. Alle løene er målt opp og fotografert. Løene er også koordinatfestet. Konstruksjonen er den samme overalt: Steinvegger med åpning i den ene enden. Mest sannsynlig ble taket festet på en grindkonstruksjon liggende på toppen av steinveggene. Som sutak ble nok brukt lokalt virke med greiner oppå. Dernest never og torv på toppen.

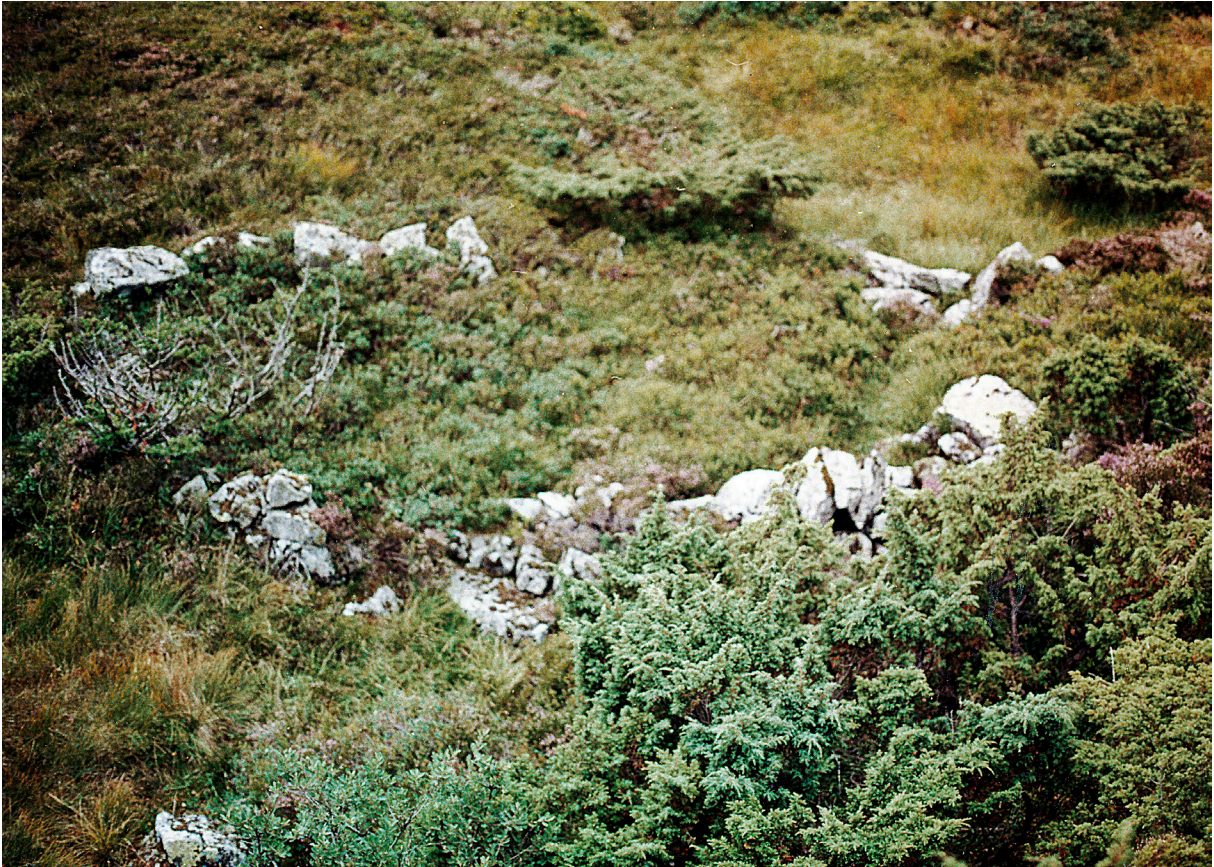
Ringmur vest for Hålandstølen

Omkring 100 m VSV for stølen, opp mot berget og på andre siden av stølsbekken ligger en lav ringmur, bare 1-3 steiner i høyden. Ingen helt tydelig åpning. I dag svært overgrodd med lyng, bjørk og eier. Dette er neppe en løe, snarere heller restene av en innhegning for dyr ?

Ytre mål: ca. 5 m x 6 m.
